VILLINO ASTENGO

anno: 2001
committenza privata

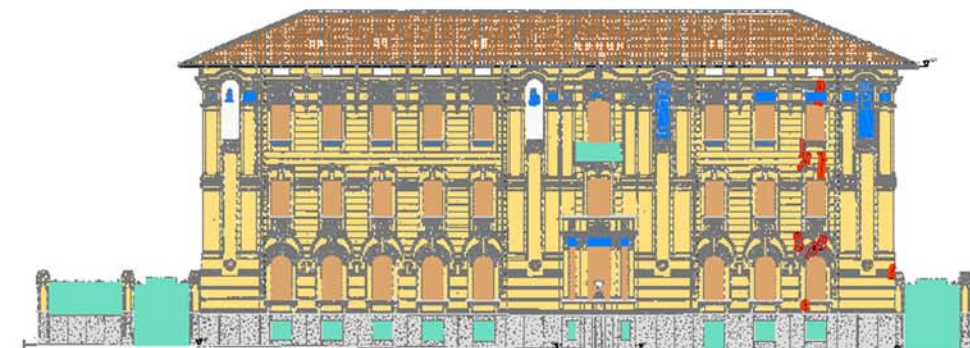
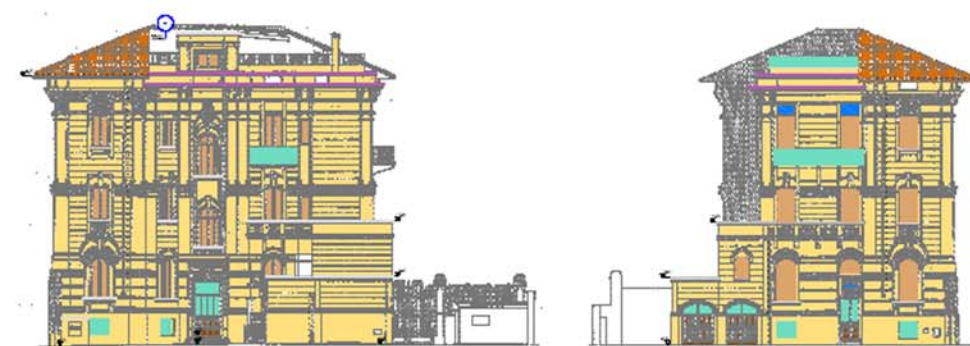
Particolari della pittura

- eventuale preconsolidamento
- rimozione depositi superficiali
- consolidamento pellicola pittorica
- reintegrazione delle lacune e protettivo

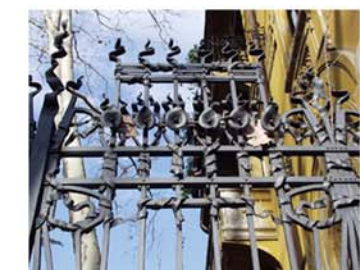
Particolari delle lavorazioni in ferro

Per quanto riguarda le opere in ferro, i cancelli d'ingresso e le grate delle finestrate, si è provveduto ad una semplice pulitura e verniciatura a finitura opaca per riportarli alla originale ed elegante preziosità decorativa.

- analisi degrado
- revisione e asporto di tinte improprie
- antiruggine e verniciatura con smalti a basso spessore

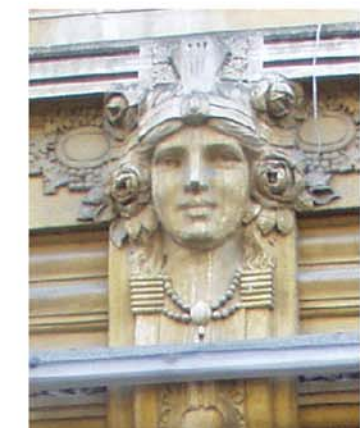
Particolari degli stucchi

- indagini stratigrafiche al fine di rinvenire eventuali tracce di pittura murale
- rimozione della finteccitura preesistente con opportuni solventi
- revisione degli intonaci e degli stucchi previa analisi ravvicinata dello stato di conservazione
- coloritura con tinta a latte di calce
- protettivo superficiale (polisilossano)
- consolidamento strutturale

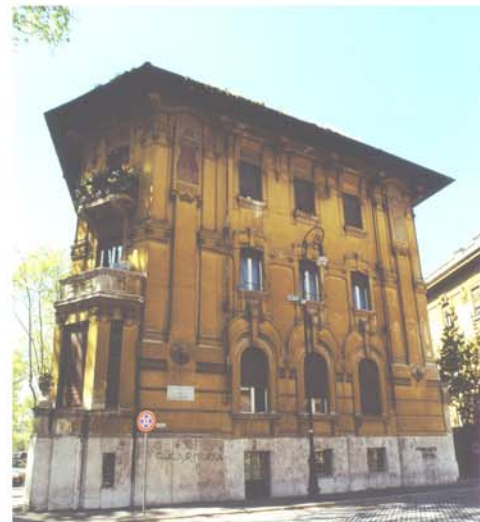
Il Villino astengo ante operam

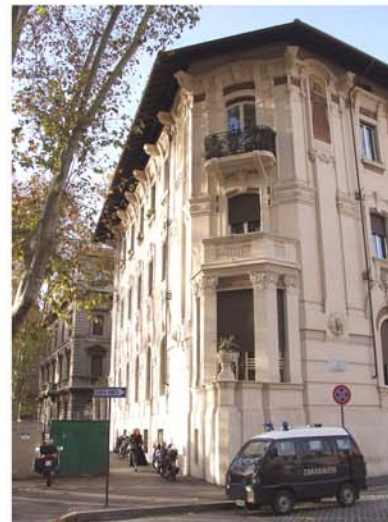
Il Villino astengo oggi
