DEMOLIZIONE E RICOSTRUZIONE CON AMPLIAMENTO, CAMBIO DI DESTINAZIONE D'USO, ADEGUAMENTO TECNOLOGICO E FUNZIONALE

PALESTRA CON PISCINA - PARCHEGGIO INTERRATO

RESIDENZE MALLIA

ROMA

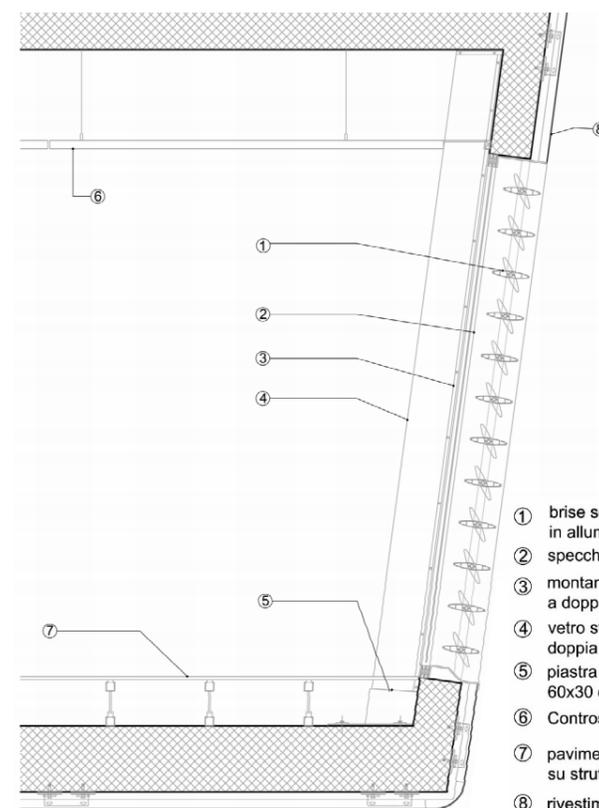
- ① brise soleil orientabile in alluminio
- ② specchiatura in vetrocamera 6/1
- ③ montante in acciaio a doppia L
- ④ vetro strutturale doppia lastra da 413x25x2 cm
- ⑤ piastra di ancoraggio 60x30 cm
- ⑥ Controsoffitto in cartongesso
- ⑦ pavimentazione galleggiante su struttura metallica
- ⑧ rivestimento in alluminio zincato
